**Elaborato 06H - Ambito n. 9 “Piana del Trebbio”- Scheda 19R17-GIALLINO I -  
SCHEMA STATO MODIFICATO**

**Modifica della perimetrazione di una “Pertinenza di edifici storici rurali e non  
rurali” e delle prescrizioni particolari relative all’edificio n. 2 ai sensi dell’art. 50  
comma 12 delle N.T.A. del R.U.**

SCHEDA  
19 R 17 /a

Elaborato 06H del RU Ambito n. 9 "Piana del Trebbio" - Scheda 19R17 – "Giallino I" – STATO MODIFICATO

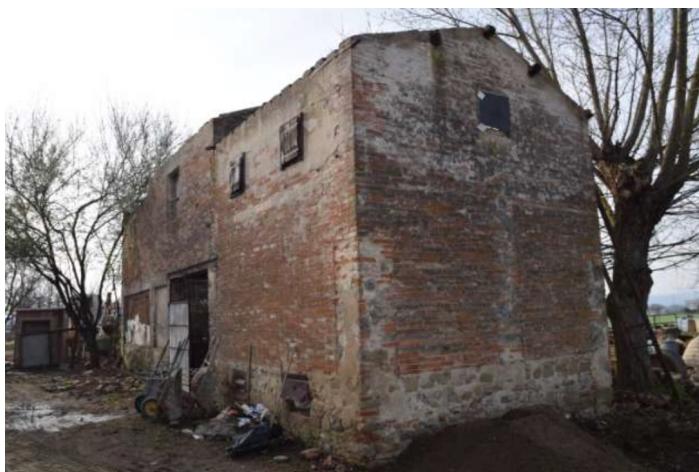
FOTO 7

DATAZIONE DEGLI EDIFICI			CLASSIFICAZIONE TIPOLOGICA E DI VALORE		
PRESENTA AL 1825	parte di	2, 1	N°		Valore*
1825-1939	parte di	2, 3	1	Casa colonica a sviluppo diacronico unitario a volume allungato coperto a capanna, in muratura di pillole di fiume e mattoni a vista in una parte del fronte sud-ovest, e intonacata nella parte restante; sul fronte verso l'aia è presente la scala esterna originaria a rampa unica perpendicolare al fronte ed un arcone a pian terreno in corrispondenza di un varco passante che in origine separava l'edificio 1 in due parti.	SV
DOPO IL 1939			1'	Ex rimesse giustapposte al fronte sud-est dell'edificio 1 sopraelevate in blocchi laterizi.	CCA
DATAZIONE DOCUMENTATA (ANNO) SU:			1"		
USO ATTUALE			1''	Rimessa giustapposta al fianco sud-est dell'edificio 1', che ha mantenuto i caratteri originari.	SV
ORIGINARIO			2	Fienile ed essiccatoio giustapposto in muratura di mattoni intonacata solo sul fronte sud. Allo stato attuale l'edificio si trova in condizioni di evidente precarietà strutturale: i solai di copertura sia del fienile che dell'essiccatoio sono crollati parzialmente anche il solaio intermedio del fienile; nel corso del tempo inoltre il tessuto murario è stato oggetto di interventi di rifacimento in materiali eterogenei che compromettono l'omogeneità dell'intero involucro sia da un punto di vista strutturale che estetico.	N

Edificio 2: - è consentito il riuso abitativo attraverso la sopraelevazione fino al raggiungimento dell'altezza minima abitabile dei due piani dell'immobile esistente;

- è consentito il riuso abitativo attraverso la ristrutturazione edilizia ricostruttiva come da progetto allegato alla richiesta di declassificazione, a condizione che il nuovo fabbricato non comporti la costruzione di tipologie ed elementi non riconducibili alla tradizione costruttiva quali: doppio loggiato nel prospetto sud-est, la finestra orizzontale nel prospetto sud-ovest ed un disallineamento delle aperture nel lato sud-est. Il nuovo edificio potrà avere un loggiato con copertura a falda inclinata in materiale tradizionale.

E' consentita la traslazione dell'edificio 2 rispettando l'ortogonalità con gli altri edifici, al fine di creare una corte a "C", come da elaborato grafico allegato alla richiesta di riperimetrazione della pertinenza.

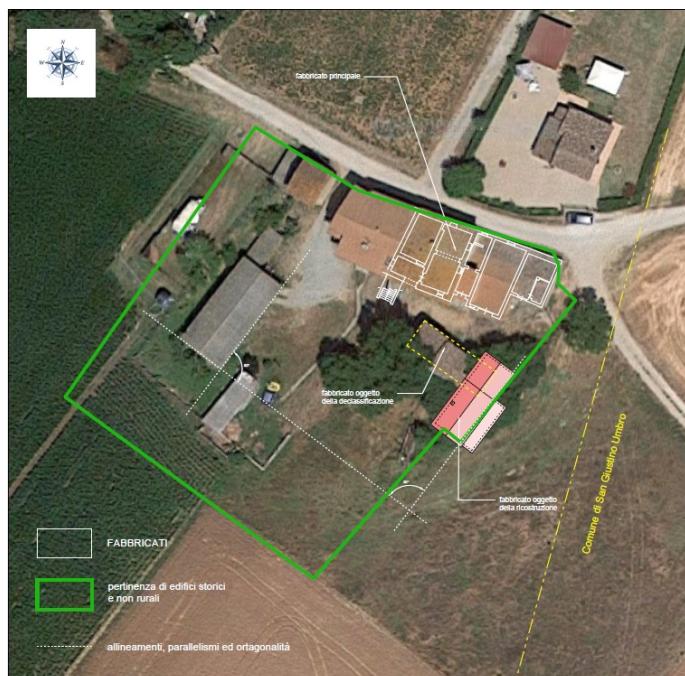
STATO ATTUALE (Deliberazione CC n. 44 del 27/04/2023)

#### MODIFICA DEL PERIMETRO “PERTINENZA DI EDIFICI STORICI RURALI E NON RURALI” E DELLA POSIZIONE EDIFICIO 2

Pertinenza: è consentita la modifica del perimetro della "pertinenza di edifici storici rurali e non rurali" inserendo la porzione mancante della part.lla 1030 (Fg. 79), come da elaborato grafico allegato alla richiesta.
